材料分析技術在顯示器產業上的應用

Applications of Materials Analyses in Panel Display Industries

謝詠芬、羅鏡混

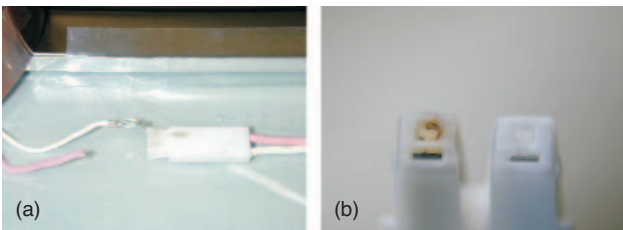
圖 3. 燈管電源線接頭不良，(a) 斷線，(b) 端子燒毀。

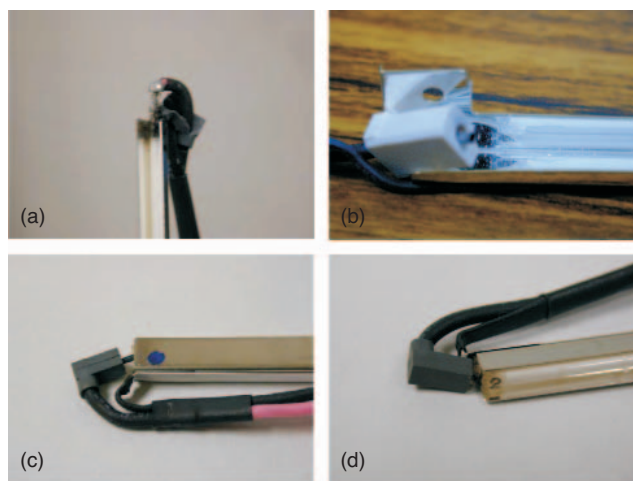
圖 4. 燈管不良，(a) 燒毀，(b) 破裂，(c) 與 (d) 端子斷裂。

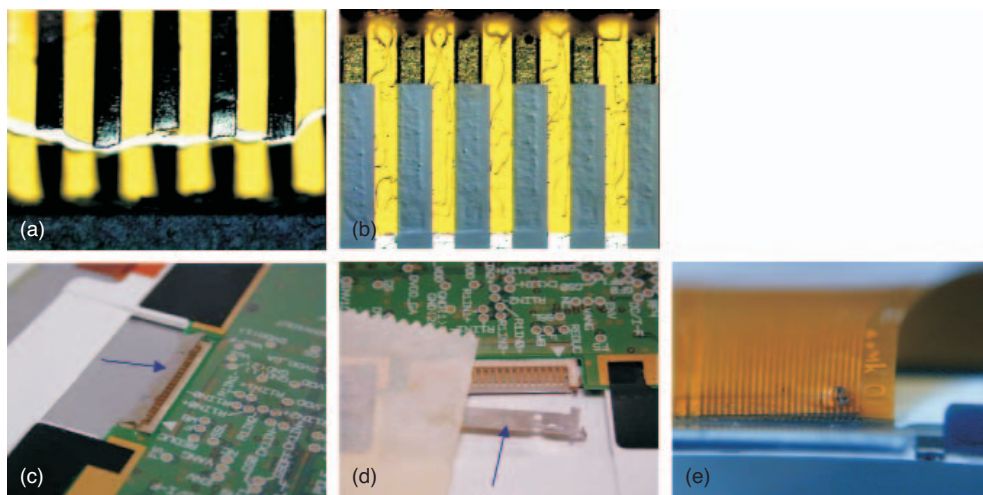
圖 5. 可撓式電路板不良，(a) 斷裂，(b) 壓合不準，(c) 接頭翹起，(d) 接頭脫落，(e) 局部燒穿。

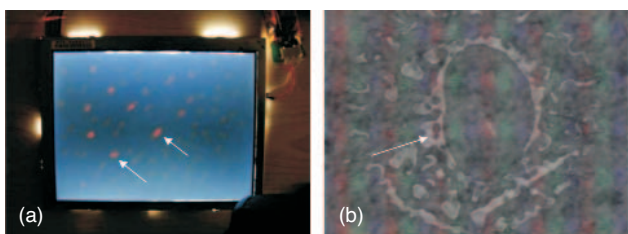
圖 6. 偏光板不良，(a) 偏光板劣化，(b) 偏光板氣泡。

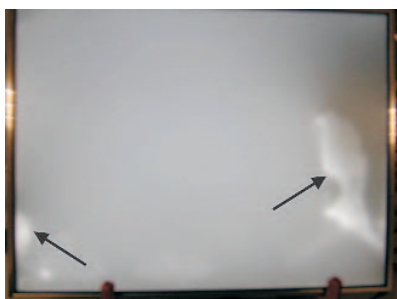
圖 7. 導光板腐蝕。

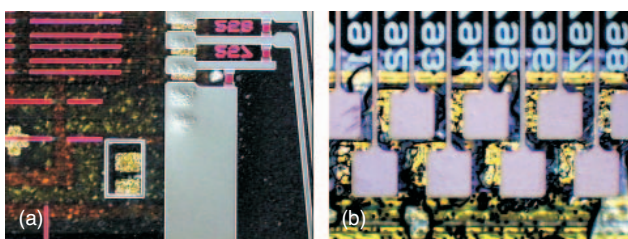
圖 8. COG 對準不良，(a) 對準檢查鍵，(b) 金凸塊與 TFT 玻璃的鋁墊壓合處。

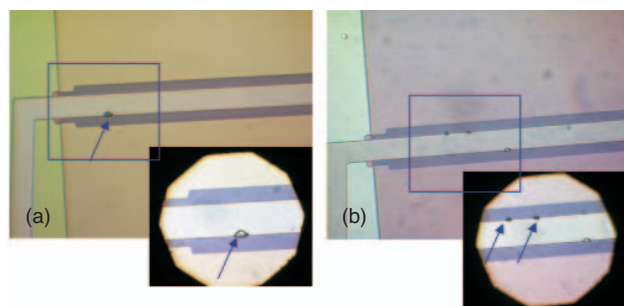
圖 9. 靜電破壞導致的金屬線邊緣崩壞。

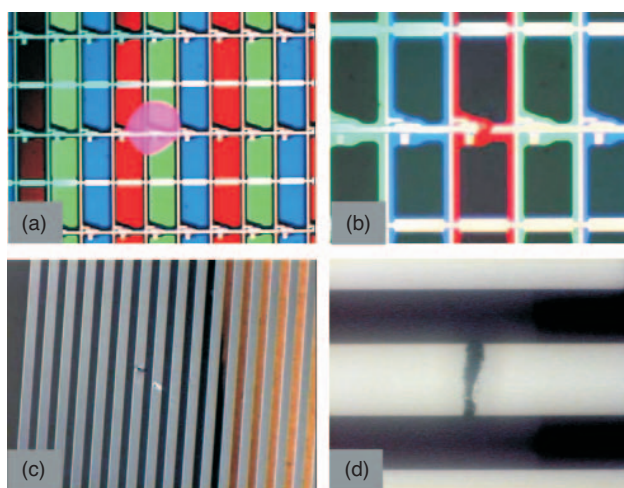
圖 10. TFT 元件陣列異常，(a) 製程中異常粒子掉落導致圖形異常，(b) 金屬線斷裂，(c) 金屬線刮傷，(d) 金屬線斷裂。

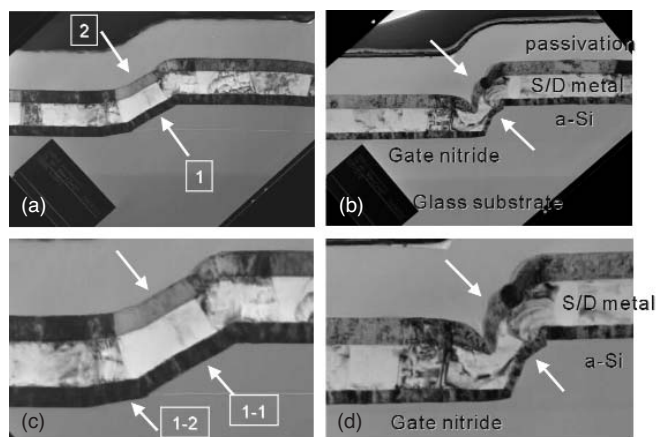
TFT 元件的結構尺度略大於 IC 元件，因此對於 TFT 元件結構的研究，主要仍仰賴電子顯微鏡，尤其是對於各層金屬和介電層的厚度和蝕刻曲度的研究更是需要高解像能的穿透式電子顯微鏡。圖 11 是典型的 TFT 元件結構，利用聚焦式離子束切割後，可以任意選取元件各處結構進行定點研究；圖 12 是同一 TFT 元件結構，在掃描式電子顯微鏡和穿透式電子顯微鏡觀察下，可得到不同的影像特質。當然影像解析度以穿透式電子顯微鏡較為優越，但是試片製備難度較高。由於穿透式電子顯微鏡絕佳的影像解析度，在競爭性產品和製程技術的標竿學習 (benchmark analysis) 中，可以得到較深入的資訊。圖 13 (a)、(c) 與 (b)、(d) 是依據同一線路佈局準則 (design rule of circuit layout) 的 TFT 元件在不同製程技術下的兩組結構，從穿透式電子顯微鏡的影像可以清楚的分辨兩組製程技術的差異在於非晶形矽的蝕刻曲度，其中 (c) 圖的非晶形矽的蝕刻斜率小於 45° [1-1]，同時在閘極氮化矽有輕微的過蝕刻 [1-2]，(d) 圖的非晶形矽的蝕刻不均，斜率太大，同時在閘極氮化矽無過蝕刻，以致於源汲極金屬沉積後的覆蓋均勻度變差，這種結構容易在後續的源汲極金屬蝕刻造成金屬殘留，導致元件漏電和碎亮點的問題。

圖 13. 依據同一線路佈局準則的 TFT 元件在不同製程技術下的兩組結構，(a)、(c) 與 (b)、(d) 為兩組穿透式電子顯微鏡的大小倍率觀察。

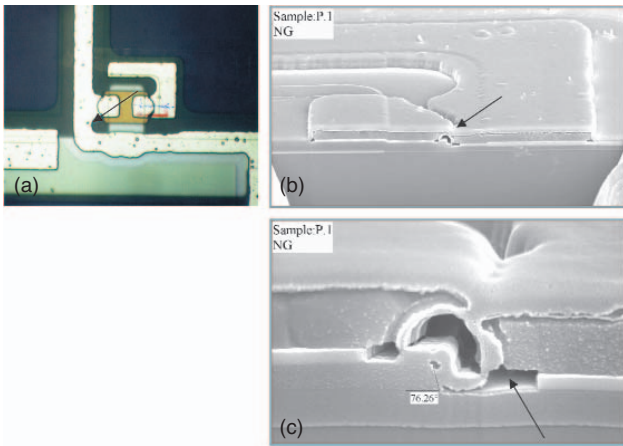
對於 TFT 面板 (panel) 的點缺陷分析，由於點缺陷成因大多是因異物雜質掉落於玻璃上，或 TFT 元件圖樣刮傷，或金屬斷線造成 TFT 元件失效或與 ITO 玻璃形成短路變成亮暗點，一般都希望經由真因確認，消除雜質粒子或異常製程的來源，徹底改善良率。圖 14 的點缺陷分析是因異常區域 Cr/Al 金屬層不良，以至於頸部斷線、元件失效，造成點缺陷，利用聚焦式離子束顯微鏡作定點橫截面切割，可以確認在 S/D 金屬有被後續製程蝕刻

圖 14. 點缺陷分析，異常區域 Cr/Al 金屬鍍層不良，頸部斷線元件失效，造成點缺陷，(a) 光學顯微鏡對缺陷處觀察，(b) 利用聚焦式離子束顯微鏡作定點橫截面切割，(c) 掃描式電子顯微鏡觀察，發現在 S/D 金屬有被蝕刻過度的現象。

過度的現象，造成 S/D 斷線、元件失效。圖 15 的點缺陷分析則是肇始於在沉積閘極氮化矽介電層前，雜質粒子掉在閘極金屬上，導致氮化矽／非晶矽／S/D 金屬皆沉積不良，使得閘極金屬和 S/D 金屬 (M2 與 M1) 短路。

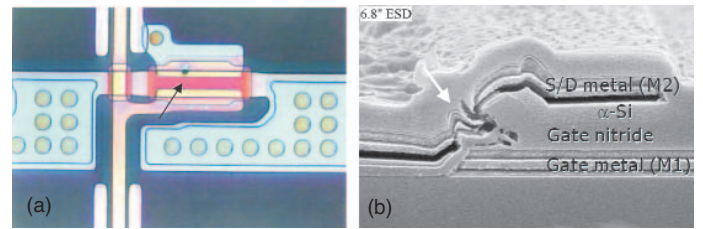
圖 15. 點缺陷分析，(a) 光學顯微鏡對缺陷處觀察，(b) 利用聚焦式離子束顯微鏡作定點橫截面切割後觀察，發現在沉積閘極氮化矽介電層前，雜質粒子掉在閘極金屬上，導致氮化矽／非晶矽／S/D 金屬皆沉積不良，使得閘極金屬和 S/D 金屬 (M2 與 M1) 短路。

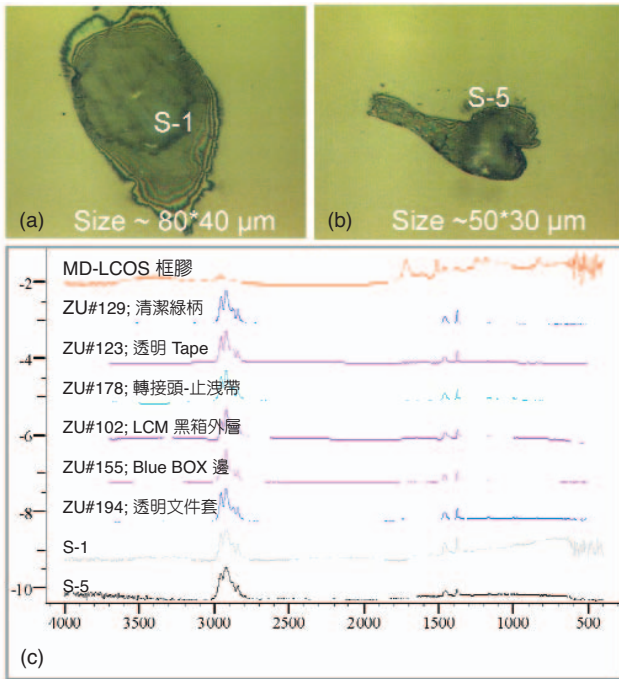
圖 17. ITO 玻璃在未投入生產線前的雜質分析，(a) 和 (b) 是雜質的光學顯微鏡照片，(c) FTIR 分析圖譜。

圖 17 是 ITO 玻璃在未投入生產線前的雜質分析，經過 FTIR 分析後，作圖譜比對，可以確認此物質與熱塑性彈性體膠類物質 (聚丙烯、聚丁烯等化合物) 雷同，可能的來源與生產線所使用的各種材料器具的原材近似。關於 FTIR 圖譜的資料庫，通常儀器代理商會提供常見的材質圖譜，然而因各公司生產線採購的器具與無塵室用品的材質通常會略有不同，因此各事業單位仍需自行建立專用的圖譜資料庫，以方便快速比對，當異常發生時能更即時因應。

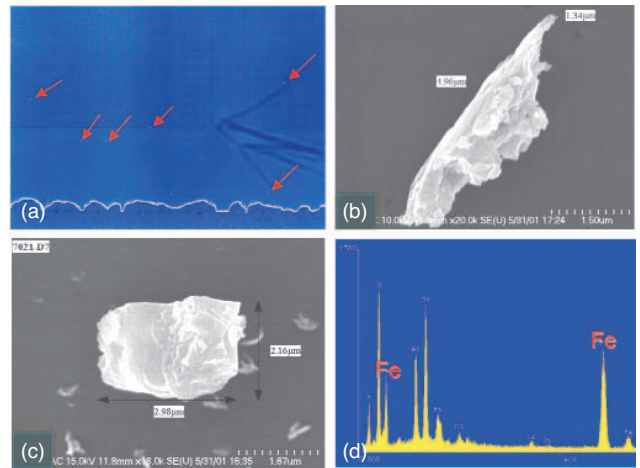
圖 18 是 LCOS 面板內液晶中移動式雜質點缺陷的分析。從光學顯微鏡觀察及手指觸壓面板玻璃，發現雜質粒子會移動，產品拆解後；從掃描式電子顯微鏡觀察，圖 18(b) 與 (c) 中發現雜質粒子外觀呈不規則粒狀，粒徑約小於 4 μm ；經 X 光能

圖 18. 液晶內移動式雜質點缺陷的分析，(a) 光學顯微鏡觀察雜質粒子會移動，(b)、(c) 產品拆解後從掃描式電子顯微鏡觀察雜質粒子外觀，(d) X 光能譜分析。

譜分析，比對其成分為鐵 (Fe) 成分，推測雜質粒子在灌液晶製程中發生。關於顯示器面板內液晶的金屬雜質，造成的碎亮點通常與玻璃框膠間距 (cell gap) 有關，這類亮點可能因拍打或重壓面板而增加。圖 19 是 LCOS 面板小亮點分析，此種亮點的尺寸不到 1 μm ；利用聚焦式離子束顯微鏡作點缺陷的定點橫截面切割，發現此點缺陷只是

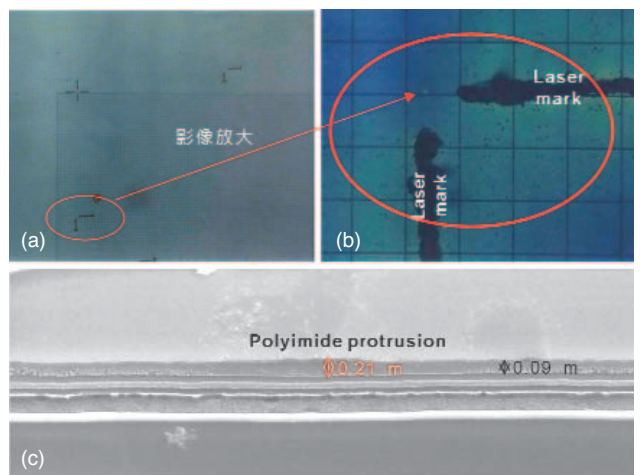
圖 19. LCOS 面板小亮點分析，(a) 是點缺陷之光學顯微鏡照片 (50 倍)；(b) 放大之光學顯微鏡照片 (500 倍)；(c) 利用聚焦式離子束顯微鏡作點缺陷的定點橫截面切割。

polyimide 的厚度不均勻，以致於小量突出，並無其他異常物質的污染或殘留。圖 20 也是 LCOS 面板點缺陷分析，此種點缺陷在電壓 2.3 伏以上為(白底)暗點，1.9 伏以下為(暗底)白點；(b) 是面板拆開後，缺陷放大之光學顯微鏡照片，可以發現異常落於 ITO 玻璃內側、polyimide 表面之上；(c) 是面板拆開後，點缺陷放大之掃描式電子顯微鏡照片，此缺陷並非如預期是全部突出，而是大部份凹陷下去，小部份突出。針對突出物部份、凹陷部份及週邊正常部分各取一點進行 X 光能譜分析，比對其成分差異，發現凹陷部分及週邊正常部分都是基底的氧化矽成分，而突出的部分則是 ITO 鍍層

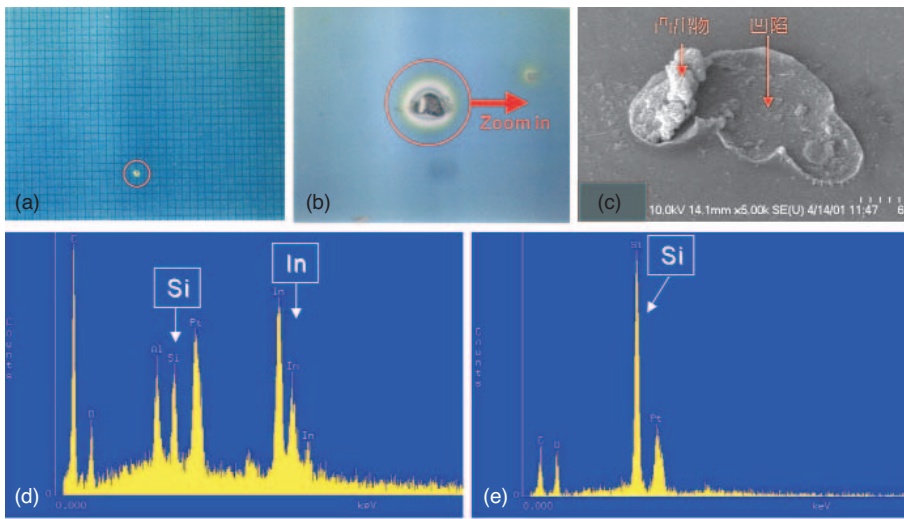
圖 20.

LCOS 面板點缺陷分析，(a) 面板拆開前，缺陷之光學顯微鏡照片，(b) 面板拆開後，缺陷放大之光學顯微鏡照片；(c) 面板拆開後，缺陷放大之掃描式電子顯微鏡照片，缺陷並非如預測是全部突出，而是大部份凹陷下去，小部份突出；針對突出物部份、凹陷部份及週邊正常部分各取一點進行 X 光能譜分析，比對其成分上差異，(d) 是凹陷部份，(e) 是突出部份。

的剝離成分，這個結果顯示此點缺陷並非異常雜質的污染，只是原材 ITO 鍍膜異常剝離。

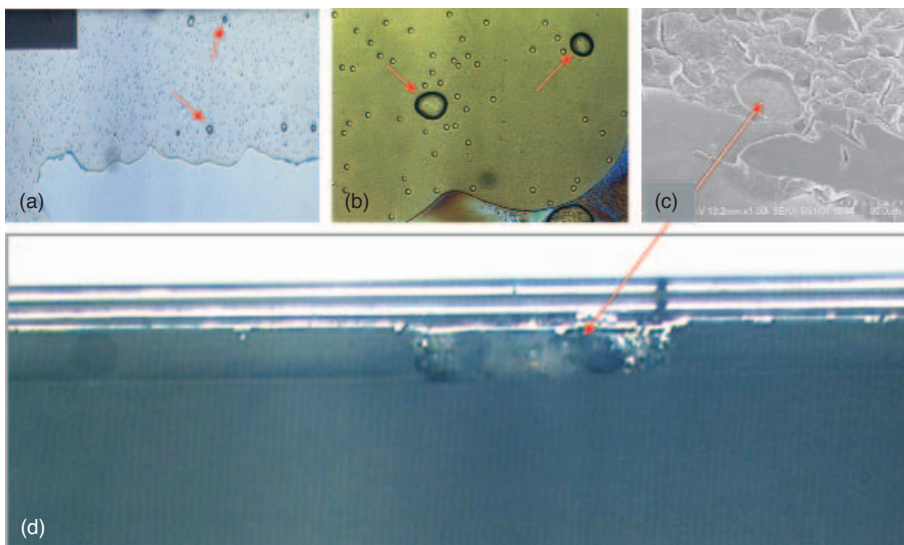
圖 21.

圖 21 是框膠內點缺陷的分析，從光學顯微鏡觀察，發現框膠內點缺陷數量頗多，將玻璃與矽晶片剝離後，發現點缺陷處為中空，並無異常物質，再由橫截面定點研磨異常點，確認異常點為框膠內氣泡，所以內部呈中空狀，無異常物質。

框膠內點缺陷的分析，(a, b) 光學顯微鏡觀察，(c) 將玻璃與矽晶片剝離後，作掃描式電子顯微鏡觀察，(d) 橫截面定點研磨異常點，確認異常點為框膠內氣泡，所以內部呈中空狀，無異常物質。

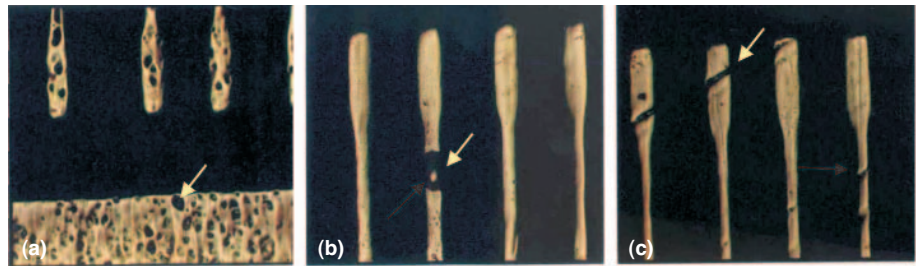
圖 22.

FPC 原材金手指製程異常觀察，從簡易的光學顯微鏡平面觀察中，即可發現明顯的 (a) 鍍金不良，(b) 斷線，(c) 刮傷。

圖 22 是 FPC 原材金手指製程異常觀察，從簡易的光學顯微鏡平面觀察中，即可發現明顯的鍍金不良、斷線和刮傷，這是最基本的進料檢驗會發現的外觀品質異常。圖 23 是 FPC 原材金手指鍍層均勻度和一致性的分析，從原材在光學顯微鏡平面觀察中，(a)、(b) 和 (c) 的金手指外觀顏色與形狀沒有顯著異常，但是稍有細長的趨勢，從 α -stepper 的量測結果：(d)、(e) 和 (f)，可以發現雖然金手指厚度皆在規格內，但是 (d) 的厚度一致性不如 (f)，(e) 的金手指寬度不足，而且厚度一致性也不佳，(f) 則是最理想的狀況。圖 24 是 FPC 原材導體金手指缺陷結構分析，原材在光學顯微鏡平面觀察中外觀呈點狀缺陷，從掃描式電子顯微鏡的上側鳥瞰圖，圓凹狀深洞經 α -step 量測洞深約 3–5 μm ，洞寬最大約 130 μm ，經定點橫截面觀察正常 (c) 與異常 (d) 位置後，發現此點狀缺陷屬於原材電鍍 Ni 層異

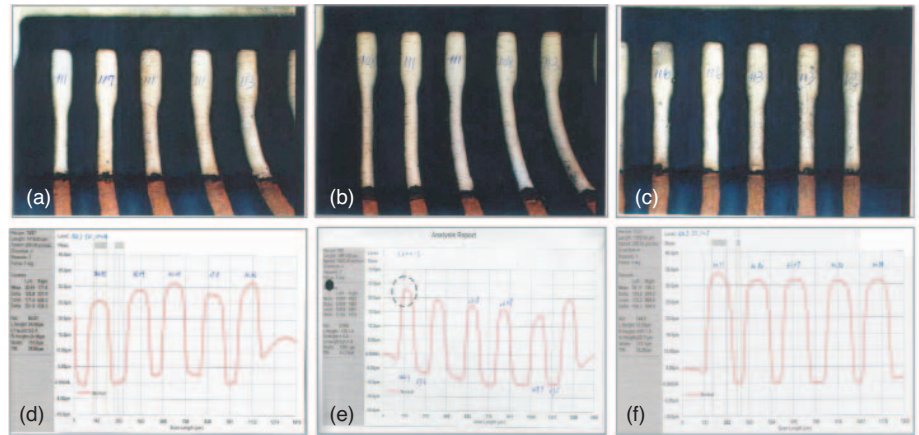
圖 23.

FPC 原材 金手指鍍層均勻度和一致性的分析，(a)、(b) 和 (c)：原材在光學顯微鏡平面觀察，(d)、(e) 和 (f)： α -stepper 的量測結果。可以發現雖然金手指厚度皆在規格內，但是 (d) 的厚度一致性不如 (f)、(e) 的金手指寬度不足，而且厚度一致性也不佳，(f) 則是最理想的狀況。

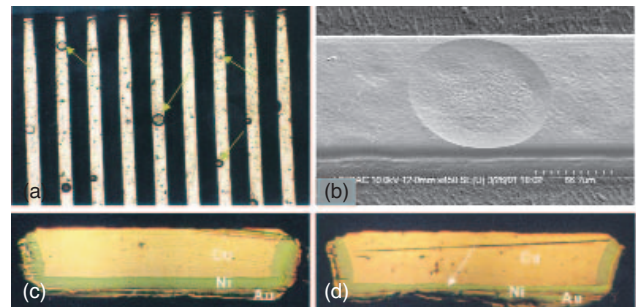
圖 24. FPC 原材導體 (金手指) 缺陷結構分析，(a) 是原材在光學顯微鏡平面觀察中外觀呈點狀缺陷；(b) 是掃描式電子顯微鏡的上側鳥瞰圖。

常，導致 Ni 層厚度不均，出現凹洞缺陷。圖 25 是 FPC 原材接頭端鍍層表面異常分析，由光學顯微鏡和掃描式電子顯微鏡平面觀察發現，金屬鍍層外觀表面呈皺摺狀；(c) 和 (d) 分別是光學顯微鏡和掃描式電子顯微鏡橫截面觀察，發現外觀異常原因來自於端子內部鍍鎳 (Ni) 層結構異常鬆散厚度不均，並有龜裂現象，同時鍍層異常處總厚度 62 μm 遠大於原材規格 46 μm ，建議不予上線使用。

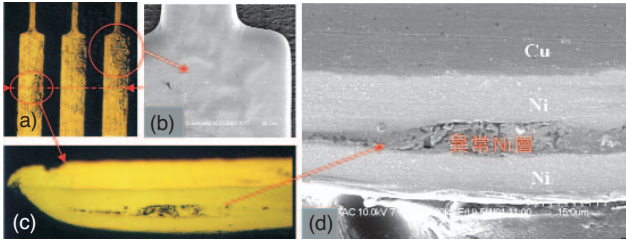
圖 25. FPC 原材接頭端鍍層表面異常分析；(a) 和 (b) 分別是光學顯微鏡和掃描式電子顯微鏡平面觀察，金屬鍍層外觀表面呈皺折狀；(c) 和 (d) 分別是光學顯微鏡和掃描式電子顯微鏡橫截面觀察。

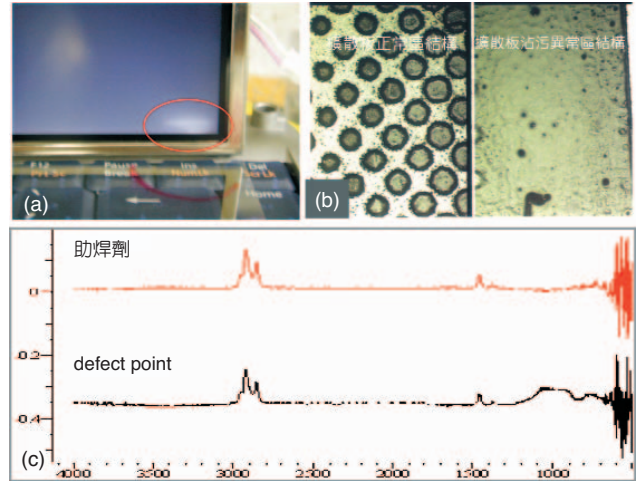
亮後，白光缺陷都發生在面板右下側靠近燈管位置。此面板拆解後，白光區域的擴散板有類似油酯類物質髒污，此物質不會對擴散板導光板等材料造成侵蝕，可以用丙酮、石油醚等溶劑擦拭乾淨。經 FTIR 分析後，比對圖譜，此物質與焊接燈管用助焊劑原材官能基圖譜十分相似，推測此髒污物質在燈管焊接時殘留，過多的助焊劑致使面板組裝完後點亮時，燈管產生的高溫造成助焊劑沿著鐵框邊緣流動，污及擴散板及導光板，導致異常白光發生。建議協力廠商在焊接組裝燈管時避免使用過量的助焊劑，並且於焊接後確實擦拭過量的助焊劑以避免再發生殘留。

圖 26. 燈管焊接助焊劑髒污的分析，(a) 面板點亮後，白光缺陷都發生在面板右下側靠近燈管位置，(b) 面板拆解後，出現白光區域的擴散板表面有不明物髒污，(c) FTIR 分析圖譜，比對此物質與焊接燈管用助焊劑原材官能基圖譜十分相似，推測此髒污物質在燈管焊接時殘留。

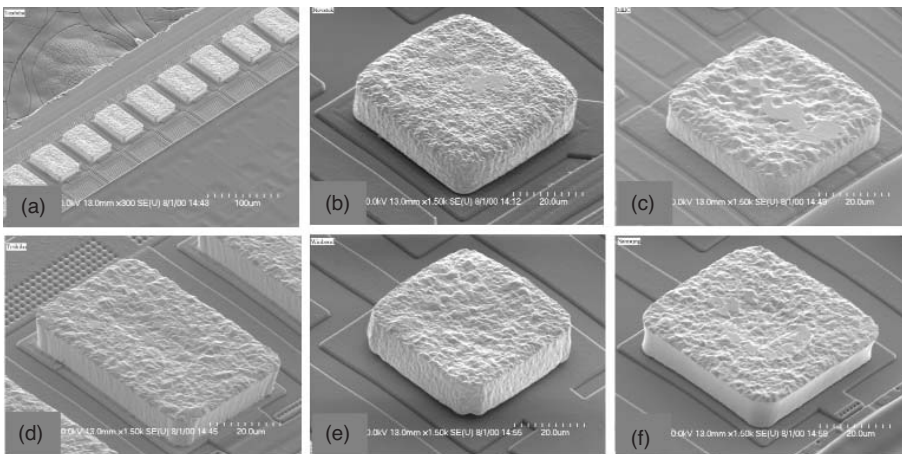
圖 28. TFT-LCD 驅動 IC 上的金凸塊，掃描式電子顯微鏡上側鳥瞰圖，(a)–(f) 是來自各 IC 供應商的金凸塊，其表面粗糙度和金凸塊側向垂直度已顯示金凸塊製程中鍍金方法和後段回火的參數控制。

鳥瞰圖，來自各 IC 供應商的金凸塊，其表面粗糙度和金凸塊側向垂直度已顯示金凸塊製程中鍍金方法和後段回火的參數控制。由於一般金凸塊的厚度規格為 $15 \pm 3 \mu\text{m}$ ，必須注意的是金凸塊表面的粗糙度和平整度將使厚度的變異影響 COG 壓合製程中導電粒子 (anisotropic conducting film, ACF) 的鑲埋。圖 29 是 TFT-LCD 驅動 IC 上金凸塊製程異常的觀察，相鄰的金凸塊已黏連在一起造成短路；掃描式電子顯微鏡的上側鳥瞰圖，對金凸塊黏連的狀態更清楚的顯示；將 IC 作橫截面研磨後的光學顯微鏡觀察，可以看出金凸塊的底部並未黏連，可見金凸塊在剛形成時是好的，而是後續的高溫製程造成金凸塊坍塌而黏連在一起。這類異常金凸塊在 IC 進料時即會被退貨，無法進入生產線。

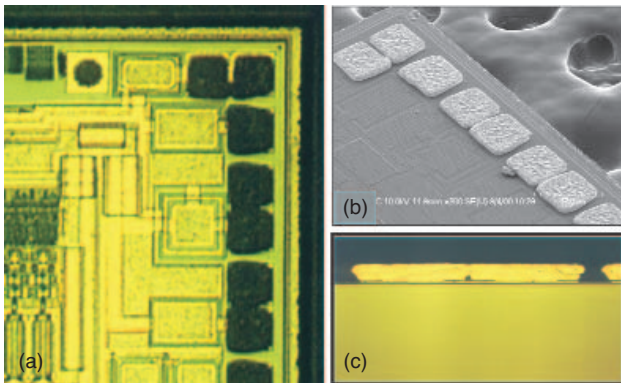
圖 29. (a) TFT-LCD 驅動 IC 的光學顯微鏡平面觀察；(b) 掃描式電子顯微鏡的上側鳥瞰圖，對金凸塊黏連的狀態更清楚的顯示；(c) 將 IC 作橫截面研磨後的光學顯微鏡觀察，可以看出金凸塊的底部並未黏連。

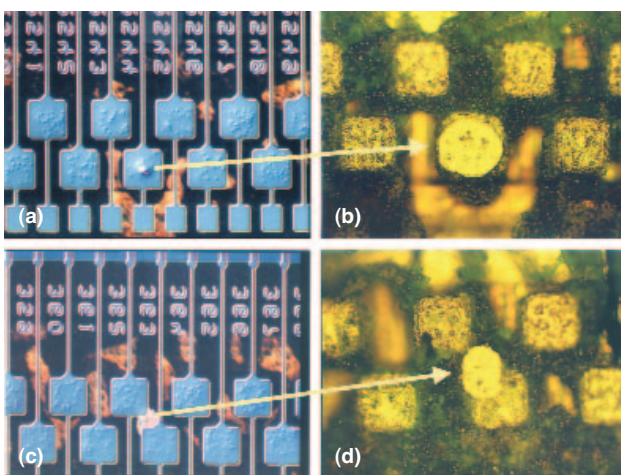
圖 30. TFT-LCD 驅動 IC 在完成 COG 壓合後的光學顯微鏡平面觀察。(a) 是從 TFT 玻璃這側觀察，在 TFT 玻璃的鋁墊下方有可疑的凸起；(b) 是在將 IC 和 TFT 玻璃剝離後，看到金凸塊上確實有異常的凸起物；(c) 也是從 TFT 玻璃這側觀察，在相鄰的鋁墊下方有可疑的金色材質；(d) 是在將 IC 和 TFT 玻璃剝離後，看到金凸塊上確實有異常的凸起物，造成相鄰的金凸塊坍塌而黏連在一起，形成短路。

圖 30 是 TFT-LCD 驅動 IC 在完成 COG 壓合後的光學顯微鏡平面觀察，(a) 是從 TFT 玻璃這側觀察，在 TFT 玻璃的鋁墊下方有可疑的凸起；(b) 是在將 IC 和 TFT 玻璃剝離後，看到金凸塊上確實有異常的凸起物；(c) 也是從 TFT 玻璃這側觀察，在相鄰的鋁墊下方有可疑的金色材質；(d) 是在將 IC 和 TFT 玻璃剝離後，看到金凸塊上確實有異常的凸起物，造成相鄰的金凸塊坍塌而黏連在一起，形成短路。金凸塊上的凸起物雖然在 COG 壓合後不會立即造成線缺陷，但是在長時間後凸起物會逐漸將 IC 撐離玻璃，造成可靠性故障。圖 31 是 TFT-LCD 驅動 IC 在完成 COG 壓合後，因 ACF 粒子聚集造成的金凸塊短路，(a) 是單純因 ACF 粒子聚集的金凸塊短路；(b) 是 ACF 粒子聚集合併金凸塊突

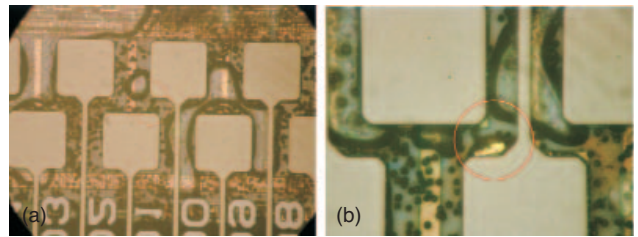
圖 31. TFT-LCD 驅動 IC 在完成 COG 壓合後，從 TFT 玻璃這側的光學顯微鏡平面觀察。(a) 是單純因 ACF 粒子聚集的金凸塊短路；(b) 是 ACF 粒子聚集合併金凸塊突出物，造成相鄰的金凸塊短路。

出物，造成相鄰的金凸塊短路。圖 32 是 TFT-LCD 驅動 IC 在 COG 壓合後的平整度橫截面觀察；(a) 是光學顯微鏡對整顆 IC 的長邊觀察；(b)、(c) 及 (d) 是前中後三處金凸塊在壓合後的狀況；(e)、(f) 及 (g) 是掃描式電子顯微鏡的放大觀察，可以進一步看到 ACF 導電粒子和金凸塊與 TFT 玻璃的鋁墊接合的狀況。一般生產線的 IC 壓合後查檢是依 ACF 膠體的氣泡和彩紋作為判定的依據，如果 IC 長邊兩側的壓合平行度不佳，則經過一段時間後，也會有可靠度的問題。

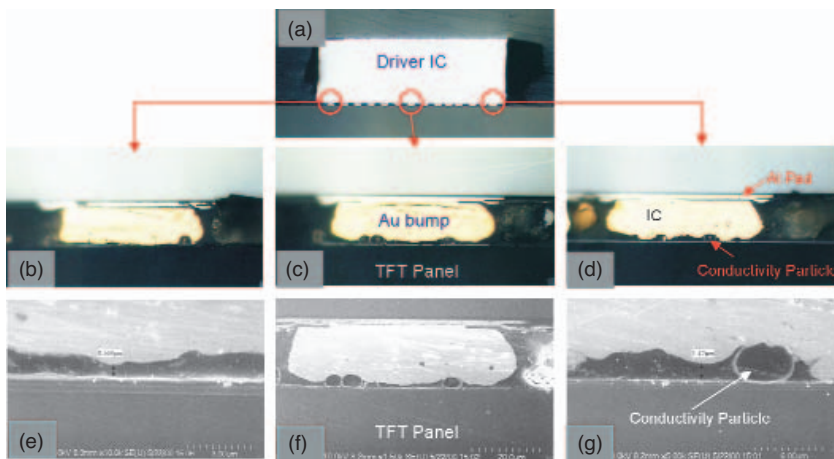
圖 32.

TFT-LCD 驅動 IC 在 COG 壓合後的橫截面觀察。(a) 光學顯微鏡對整顆 IC 的長邊觀察；(b)、(c)、(d) 前中後三處金凸塊在壓合後的狀況；(e)、(f)、(g) 掃描式電子顯微鏡的放大觀察，可以進一步看到 ACF 導電粒子和金凸塊與 TFT 玻璃的鋁墊接合的狀況。
