材料分析技術在顯示器產業上的應用

Applications of Materials Analyses in Panel Display Industries

謝詠芬、羅鏡混

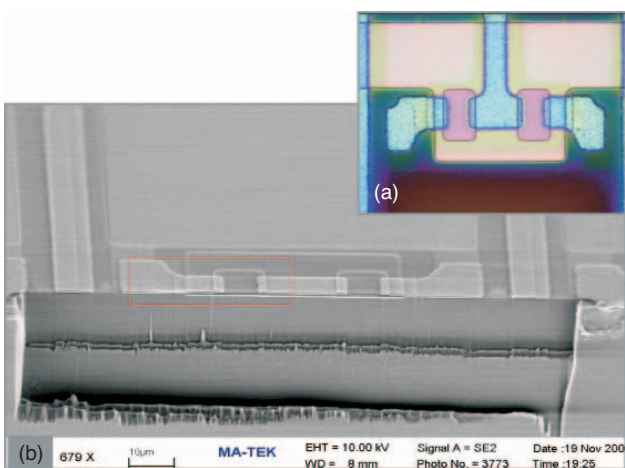
TFT 元件的結構尺度略大於 IC 元件，因此對於 TFT 元件結構的研究，主要仍仰賴電子顯微鏡，尤其是對於各層金屬和介電層的厚度和蝕刻曲度的研究更是需要高解像能的穿透式電子顯微鏡。圖 11 是典型的 TFT 元件結構，利用聚焦式離子束切割後，可以任意選取元件各處結構進行定點研究；圖 12 是同一 TFT 元件結構，在掃描式電子顯微鏡和穿透式電子顯微鏡觀察下，可得到不同的影像特質。當然影像解析度以穿透式電子顯微鏡較為優越，但是試片製備難度較高。由於穿透式電子顯微鏡絕佳的影像解析度，在競爭性產品和製程技術的標竿學習 (benchmark analysis) 中，可以得到較深入的資訊。圖 13 (a)、(c) 與 (b)、(d) 是依據同一線路佈局準則 (design rule of circuit layout) 的 TFT 元件在不同製程技術下的兩組結構，從穿透式電子顯微鏡的影像可以清楚的分辨兩組製程技術的差異在於非晶形矽的蝕刻曲度，其中 (c) 圖的非晶形矽的蝕刻斜率小於 45° [1-1]，同時在閘極氮化矽有輕微的過蝕刻 [1-2]，(d) 圖的非晶形矽的蝕刻不均，斜率太大，同時在閘極氮化矽無過蝕刻，以致於源汲極金屬沉積後的覆蓋均勻度變差，這種結構容易在後續的源汲極金屬蝕刻造成金屬殘留，導致元件漏電和碎亮點的問題。

圖 11. TFT 元件結構的研究，(a) 光學顯微鏡觀察，(b) 用聚焦式離子束切割後，在掃描式電子顯微鏡的鳥瞰影像。

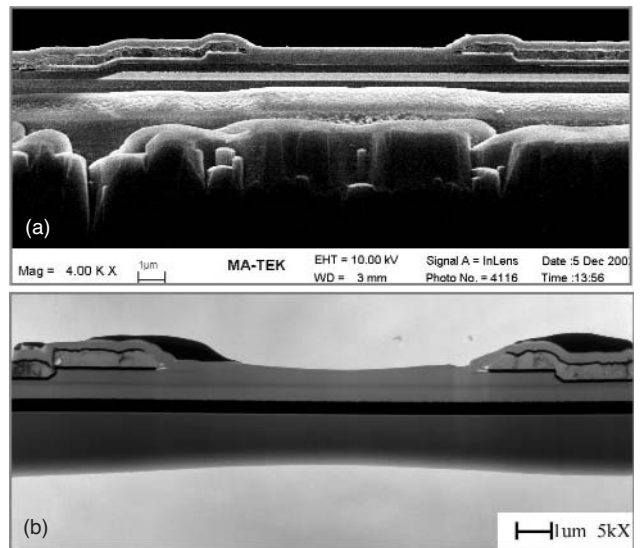
圖 12. TFT 元件結構的研究，(a) 是掃描式電子顯微鏡觀察，(b) 是穿透式電子顯微鏡的影像。

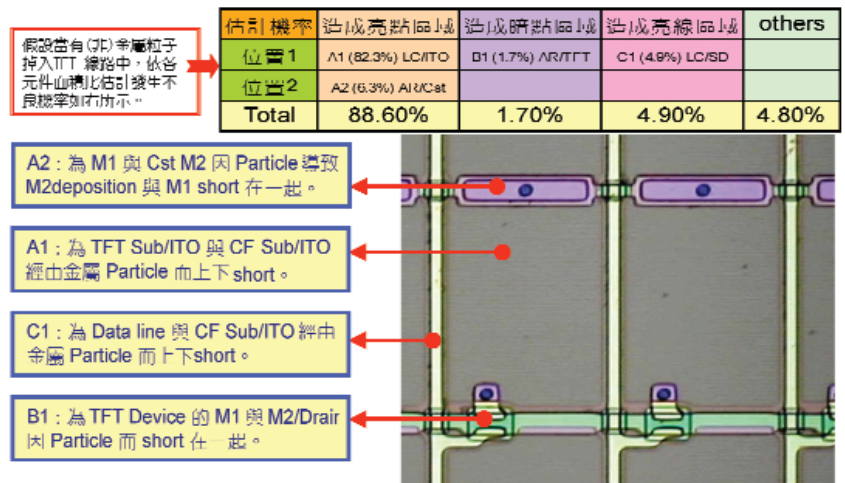
圖 16.

雖然環境、機台、氣體管路和玻璃原材表面的雜質粒子是 TFT 面板最主要的點／線缺陷來源，然而對點／線缺陷的改善目標與理想值卻與 TFT 線路佈局面積比息息相關。圖 16 是一個試算的範例，以線路佈局面積比估算雜質粒子掉落至 TFT

玻璃表面時，造成亮 (暗) 線 (點) 的理論值，作為點缺陷改善的依據。這種計算的根本假設在於必須先知道面板設計的初始電性設定為正常運作暗畫面或亮畫面，那麼當雜質粒子出現時造成 TFT 元件失效或上下面板短路的點缺陷，即為原始設定的亮點多或暗點多。

以線路佈局面積比估算雜質粒子掉落至 TFT 玻璃表面時，造成亮 (暗) 線 (點) 的理論值，作為點缺陷改善的依據。

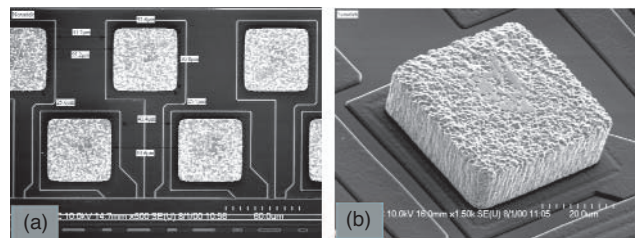
圖 27. TFT-LCD 驅動 IC 上的金凸塊，(a) 是掃描式電子顯微鏡的平面觀察；(b) 是掃描式電子顯微鏡的上側鳥瞰圖。
